## ОЦЕНКА ЛОКАЛЬНЫХ ДЕФЕКТОВ НА ВНУТРЕННЕЙ ПОВЕРХНОСТИ ГАЗОПРОВОДОВ, ТРАНСПОРТИРУЮЩИХ $\text{CO}_2$ -СОДЕРЖАЩУЮ ПРОДУКЦИЮ

Выполнен визуально-измерительный контроль дефектов язвенного характера на вырезанных из газосборного коллектора патрубках. Это позволило сопоставить и определить точность измерений ранее проведенной на них внутритрубной дефектоскопии газопроводов, которые эксплуатировались в условиях присутствия коррозионно-агрессивного  $\text{CO}_2$  в транспортируемом газе. Определено, что присутствие ферромагнитных продуктов коррозии в локальных дефектах негативно влияет на измерение толщины стенки трубы: глубина локального дефекта получается на 20-30 % ниже, чем реальное значение. После удаления продуктов коррозии было установлено, что многие дефекты представляют собой кластеры объединенных друг с другом коррозионных язв.

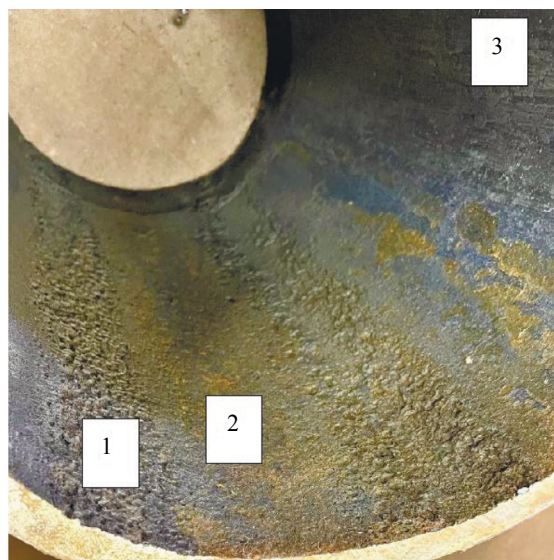
На патрубке 3 не было выявлено глубоких питтингов, но обнаружено воздействие движения потока среды (рис. 2).

Рис. 2. Вид изнутри патрубка 3.

Движение потока водной среды может привести к повреждениям по нижней составляющей трубы на ГСК. На рис. 2 представлен такой пример вида изнутри на трубном патрубке 3 с другого участка ГСК (с указанием нумерации областей отбора отложений для анализа). По виду дефектов видно (см. рис. 2), что они образованы движущимся потоком. Образцы отложений были отобраны из трех областей: 1 — на границе раздела жидкости с газовой фазой (с сильными дефектами); 2 — на дне потока (на «6 часов», без дефекта); 3 — на верхней образующей трубы (на «3 часа», без дефекта). Как отмечалось ранее [1], при таких условиях коррозионные повреждения локализуются не в самой жидкой фазе, а по краю поверхности жидкости, где «обычная» коррозионная агрессивность среды дополнительно осложняется краевым углом смачивания при колебаниях уровня жидкой фазы.

С патрубка 3 были отобраны образцы образовавшихся продуктов коррозии для проведения их рентгеновской дифракции. Данный анализ позволяет определить их морфологию для оценки влияния отложений на развитие коррозионных процессов в присутствии  $\text{CO}_2$  [1, 15]. Соотношение кристаллических фаз и аморфных веществ порошка отложения с патрубка 3 представлено в табл. 2.

Отличительной особенностью состава кристаллических веществ в области 1 (с наибольшей степенью повреждения по границе раздела фаз потока жидкости) является присутствие кварца. В остальных областях (2 и 3) частицы кварца не были обнаружены. Механические частицы кварца

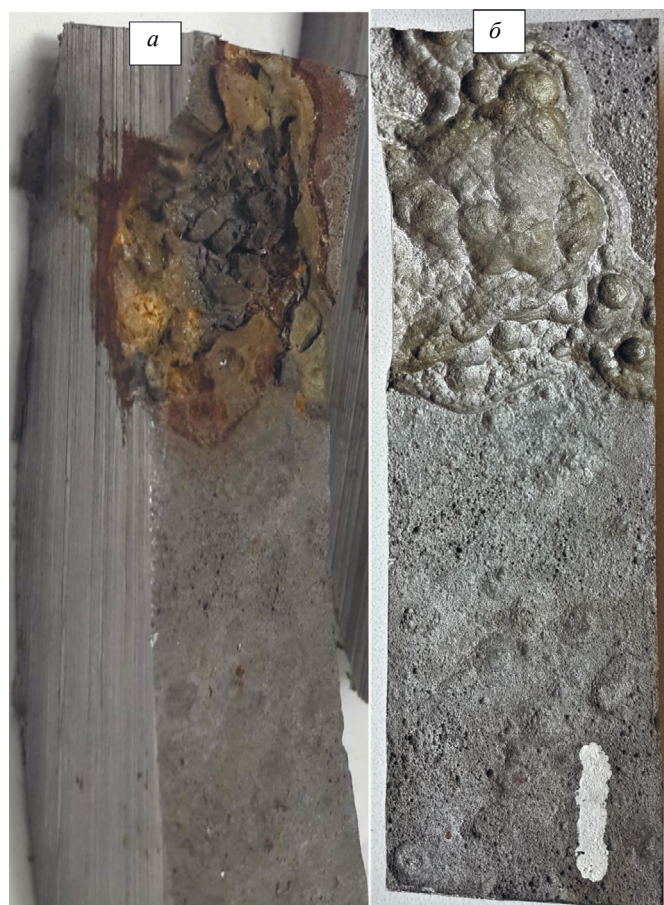
Все коррозионные повреждения были заполнены продуктами коррозии, что затрудняло их оценку. Для их удаления на сегменте № 1 потребовались два этапа травления, чтобы увидеть вид и рельеф дефекта на стальной поверхности (рис. 5). Полное удаление продуктов коррозии потребовало механической очистки от твердых и плотносцепленных с поверхностью отложений с последующим травлением соляной кислотой с ингибитором кислотного травления в течение 20 мин. На сегменте № 1 видно, что он представляет собой объединенное скопление коррозионных

Рис. 5. Внешний вид вырезанного сегмента № 1 на патрубке 1 с коррозионной аномалией: *a* — после первого травления; *б* — после второго травления и полного удаления продуктов.

Измерение остаточной толщины на сегменте № 1 показало, что минимальное значение в месте дефекта достигает 7,3—7,7 мм. При средней толщине стенки трубы (без коррозионного воздействия) 15,4 мм утонение составляло 47—50 %. А при 14-миллиметровой толщине трубы, как это было принято при ВТД, уменьшение стенки трубы будет достигать 52—55 %, что превышает все замеренные значения (см. табл. 1).

Вероятно, что причинами отличия реальной глубины коррозионного дефекта от измеренной при ВТД являются отложения продуктов коррозии, заполняющие язвы, которые содержат ферромагнитные частицы, вносящие искажения в магнитное поле при диагностических замерах ВТД магнитным методом MFL.

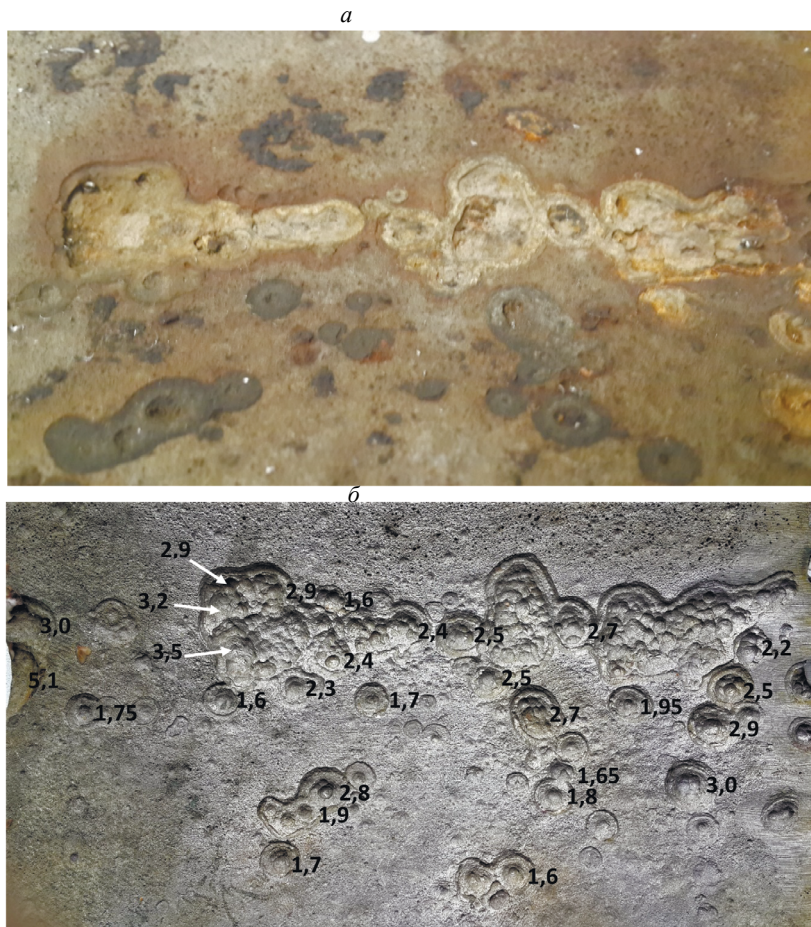
На сегменте № 2 патрубка 1 для выявления глубины дефектов также потребовалось механическая очистка продуктов коррозии с последующим травлением в ингибированной соляной кислоте. На рис. 6 приведен внешний вид локальных дефектов на сегменте № 2. Видно, что глубина язв находится в диапазоне от 1,6 до 5,15 мм, а их количество превышает определенные при ВТД (см. табл. 1). Это может быть объяснено несколькими причинами: мешающим влиянием продуктов коррозии, малой глубиной дефектов (ниже погрешности толщиномера или замеряемого порога, установленного для минимальной глубины дефекта, чтобы не засорять информацией об аномалиях, не представляющих опасности и не влияющих на ресурс трубопровода), множественным

Рис. 6. Внешний вид сегмента № 2 после травления (глубина дефектов указана в мм).

Если сравнивать, то коррозионные аномалии с малым утонением (7—8 %) под слоем продуктов коррозии практически неопределимы (сегмент № 2 на рис. 4). Это видно при сравнении их (серии небольших углублений) с изображениями на рис. 6 после травления. После удаления продуктов коррозии при ВИК обнаружилось множество коррозионных аномалий, которые было трудно выявить при ВТД.
