КОНТРОЛЬ КОРРОЗИОННЫХ ПОВРЕЖДЕНИЙ ГИБКОГО БЕТОНА, СОДЕРЖАЩЕГО КЕРАМИЧЕСКИЕ ОТХОДЫ, МЕТОДОМ АКУСТИЧЕСКОЙ ЭМИССИИ

© 2022 г. Ву Липэн^{1, 2, 3, *}, Ли Чжэнчжэн², Лиу Чанг Хонг²

Материалы на основе цемента, армированного волокном, получили широкое распространение в области повышения прочности конструкций. С использованием измельченного керамического порошка для замены части цемента и измельченной керамики для полной замены кварцевого песка был получен экологически чистый материал на основе цемента. Новый тип гибкого бетона Cera-ECC был получен при добавлении соответствующего количества поливинилспиртового (ПВС) волокна. Электрокоррозия использовалась для изучения коррозии стальных стержней в Cera-ECC и изучения процесса повреждения окружающего стержня гибкого бетона (ГБ) с использованием метода акустической эмиссии. Установлено, что введение керамического порошка в соответствующем количестве позволяет сформировать устойчивую пассивную пленку на поверхности стального стержня. Накопление импульсов акустической эмиссии во времени показывает, что процесс повреждения можно разделить на пять стадий: до депассивации, разрыв пассивной пленки, накопление продуктов коррозии, внутреннее расшире

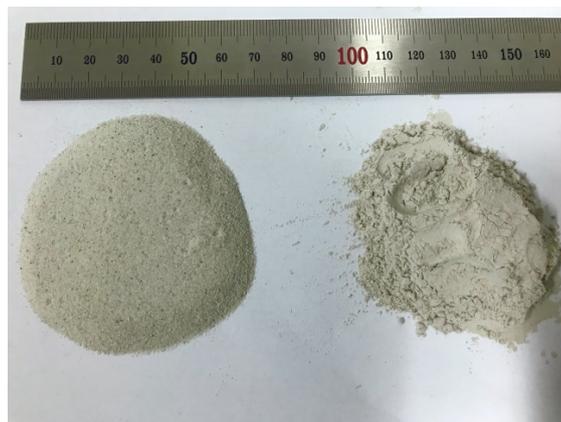
Рис. 1. Керамический песок (слева) и керамический порошок (справа).

Цемент, описанный в данной работе, это стандартный портландцемент марки P.O42.5 (Hebei Zanhuang Jinyu Cement Co., Ltd.). Измельченный керамический порошок (из сломанной напольной плитки, Gaoyi Lima Ceramics Co., Ltd.) использовался в качестве вспомогательного компонента цемента. Измельченную керамическую плитку с размером частиц около 0,1 мм помещали в шаровую мельницу и измельчали шарами из оксида алюминия в течение двух часов. Размер большинства частиц полученного молотого керамического порошка составляет менее 50 микрон, а распределение частиц по размерам близко к таковому у обычного портландцемента (рис. 1). Содержание более мелких частиц несколько превосходит их количество в обычном портландцементе. Керамический песок был получен путем дробления напольной плитки, размер его частиц составляет от 0,075 до 0,15 мм. Внешний вид измельченного керамического порошка и измельченного керамического песка показан на рис. 1. Гранулометрический состав цемента и керамического порошка представлен на рис. 2, а химический состав цемента и керамического порошка дан в табл. 1.

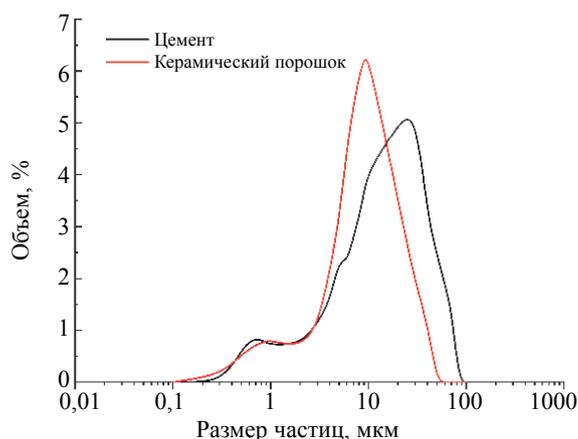
Рис. 2. Распределение частиц по размерам в материалах для изготовления цемента.

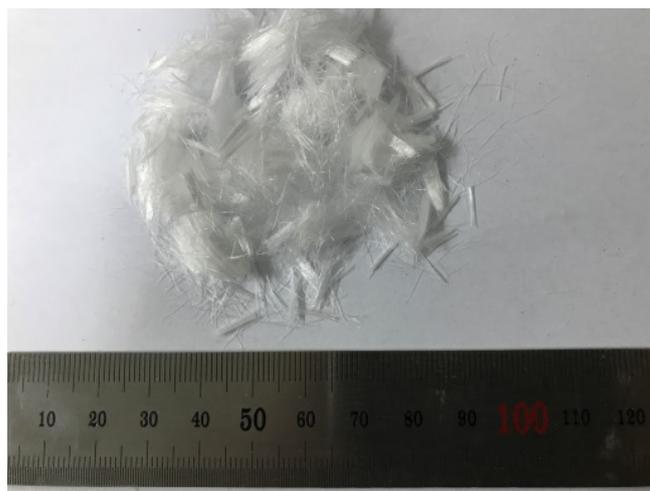
Рис. 3. ПВХ-волокно.

В качестве волокна использовалось ПВХ-волокно, показанное на рис. 3, а его геометрические и механические параметры указаны в табл. 2.

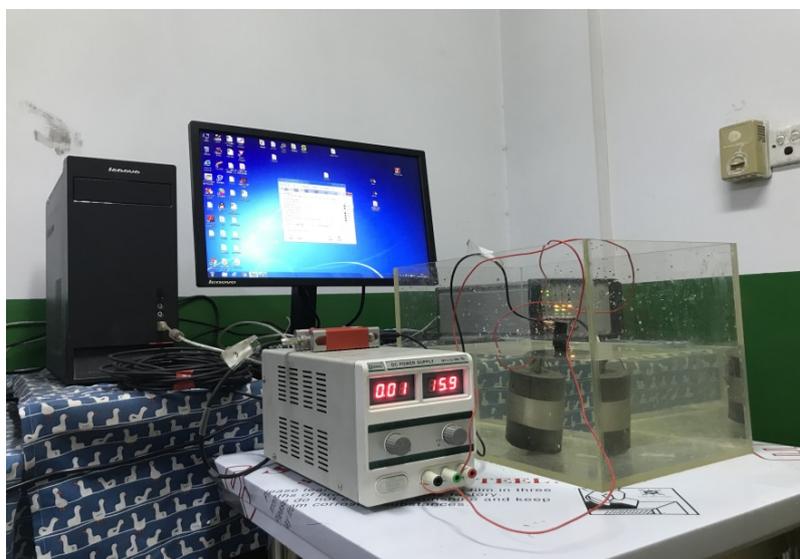
Рис. 4. Внешний вид установки по испытанию на ускоренную коррозию.

В данной работе применялся метод ускорения коррозии образца внешним током, погруженно-го в соляной раствор. Перед испытанием образец погружали в 3 %-раствор NaCl на 48—72 ч, чтобы бетон приобрел электрическую проводимость. Стальной стержень и круглая железная проволока подключены к положительному и отрицательному полюсу источника питания постоянного тока соответственно, как показано на рис. 4. Во время испытаний плотность тока коррозии установлена на уровне 2 мА/см². После появления на поверхности образца макроскопических трещин процедура коррозии внешним током останавливалась.

Использовали систему сбора и хранения сигналов акустической эмиссии AMSY-6, а в качестве датчика использовался VS45-N. Это пассивный пьезоэлектрический АЭ-датчик с широкой частотной характеристикой. Пик его частотной характеристики — 280 кГц, а частотный диапазон находится в пределах от 20 до 450 кГц. Это широкополосный АЭ-датчик, охватывающий низкочастотный и стандартный частотный диапазоны. Порог был установлен 40 дБ в соответствии с определенным уровнем шума в окружающей среде. Коэффициент усиления предусилителя был выбран — 40 дБ. Частота дискретизации составляла 5 МГц. Во время испытаний датчик VS45-N закреплялся на верхней поверхности стального стержня с помощью контактной жидкости (как показано на рис. 4).

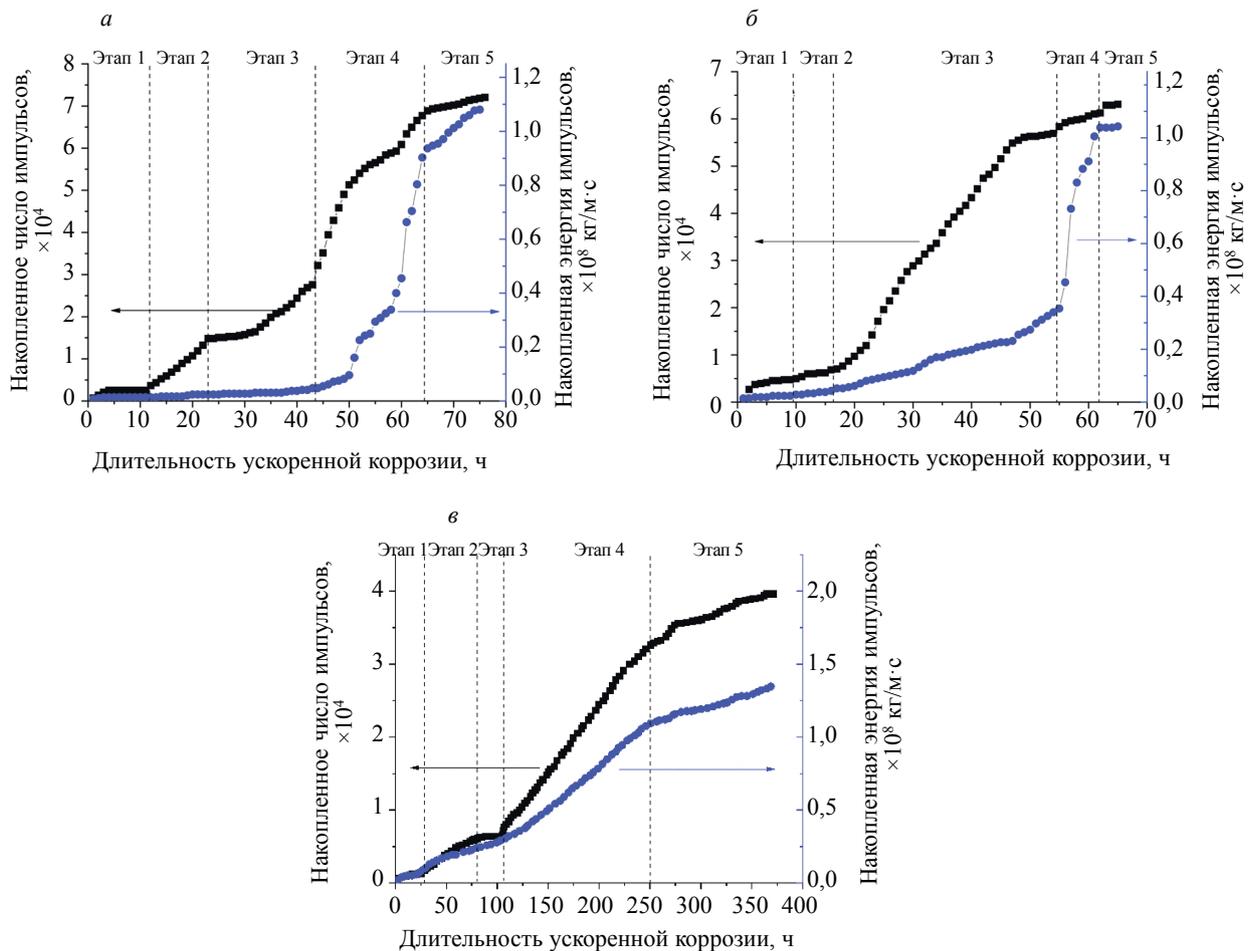
Накопленное значение импульсов и энергии сигнала акустической эмиссии в течении полного процесса разрушения, вызванного коррозией в Seга-ЕСС с различным содержанием волокна, показаны на рис. 5.

Рис. 5. Параметры акустической эмиссии в течение процесса коррозионного разрушения: v-f-10 (а); v-f-15 (б); v-f-20 (в).

Процесс повреждения был разделен на пять этапов, исходя из тенденции изменения накопления импульсов и энергии акустической эмиссии.

Первый этап — этап перед депассивацией. Из рис. 5 видно, что на ранней стадии испытания на ускоренную коррозию наблюдается короткий период быстрого роста на кривой накопления импульсов и кривой накопления энергии, а затем проявляется медленный рост, в течение которого сигнал акустической эмиссии практически не увеличивается. Это может быть вызвано тем, что после активации поверхности возникает небольшой участок локальной точечной коррозии, после чего диффузия продуктов коррозии затрудняется. Также может иметь место образование и лопание пузырей, которые также могут вносить свой вклад. На данном этапе никаких повреждений внутри ГБ не происходит.

Вторая стадия — депассивация, что является начальной стадией коррозии стали. Из рис. 5 видно, что кривая накопленных импульсов значительно увеличивается, в то время как кривая накопления энергии явно не стремится к увеличению. Кроме того, показано, что стальной стержень

имеет средний уровень коррозионного риска. Поэтому считается, что на этой стадии пассивная пленка разрушается, и стальные стержни начинают подвергаться коррозии, а поскольку воды и кислорода достаточно, то скорость коррозии относительно высока, а продукты коррозии начинают быстро заполнять поры на границе раздела между стальным стержнем и ГБ.

Третья стадия — стадия накопления продуктов коррозии. Из рис. 5 видно, что на этом этапе накопление импульсов акустической эмиссии увеличивается, а накопление энергии увеличивается относительно медленно. Предполагается, что по мере увеличения количества продуктов коррозии на этой стадии они продолжают накапливаться на поверхности стального стержня, а зазор между стальным стержнем и окружающей поры областью заполняется, затем продукты коррозии уплотняются. Начинают проявляться окружающие растягивающие напряжения в ГБ. Количество кислорода, необходимого для коррозии внутри образца, уменьшается, поэтому процесс коррозии подавляется и замедляется.

Четвертая стадия — стадия образования трещин в ГБ. Из рис. 5 видно, что на данном этапе как кривая накопления импульсов, так и кривая накопления энергии имеют большой рост и начинают явно увеличиваться. Процесс акустической эмиссии отличается высокой активностью и высокой интенсивностью. Предполагается, что с непрерывным увеличением объема продуктов коррозии растягивающие напряжения ГБ продолжают увеличиваться, и, наконец, ГБ вокруг стального стержня начинает растрескиваться. После того, как защитный слой ГБ растрескается, кислород будет легче поступать, а скорость коррозии также увеличится.

Пятая стадия — стадия образования поверхностных макроскопических трещин. Из рис. 5 видно, что на данном этапе кривая накопления импульсов и кривая накопления энергии продолжают расти, но скорость роста снижается по сравнению с предыдущим этапом. Это говорит о том,

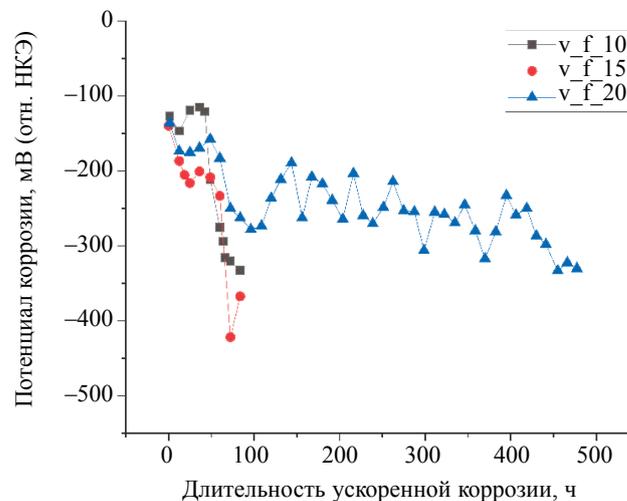
Изменения в коррозионном потенциале могут свидетельствовать о состоянии стального стержня так же, как и о чувствительности к коррозии стального стержня в коррозионной среде. Изменение коррозионного потенциала во времени в течение всего процесса повреждения стали, вызванного действием коррозии, в Cera-ECS с различным содержанием волокна показано на рис. 6.

Рис. 6. Изменение коррозионного потенциала стальных стержней в ГБ с различным содержанием волокна.

Из рис. 6 видно, что для каждого содержания волокна после 28 дней стандартной выдержки стальные стержни имеют низкий риск коррозии до применения метода ускоренной коррозии, что указывает на то, что на поверхности стержня уже имеется стабильная пассивирующая пленка. По сравнению с низким содержанием волокна, стальные стержни легче входят в активированное состояние при среднем и высоком содержании волокна. Это может быть связано с тем, что с увеличением содержания волокна увеличивается и объем, занимаемый пористой межфазной переходной зоной между волокном и матрицей, что облегчает действие благоприятных факторов коррозии. Однако с увеличением содержания волокна снижение потенциала разомкнутой цепи на более поздней стадии имеет тенденцию к замедлению, что указывает на то, что перекрывающее действие волокон ограничивает расширение трещин в матрице ГБ и может замедлять скорость коррозии.

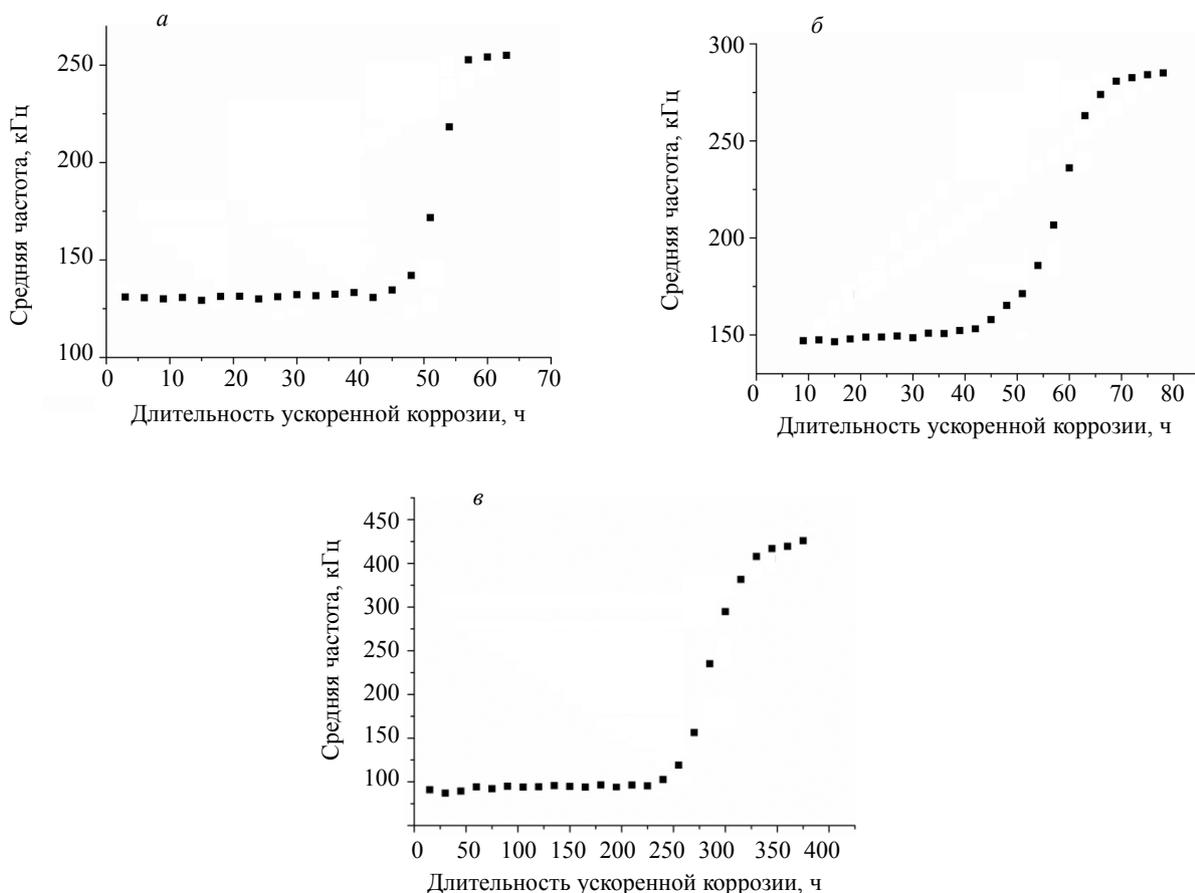
Рис. 7. Зависимость между средней максимальной частотой и длительностью ускоренной коррозии: v-f-10 (а); v-f-15 (б); v-f-20 (e).

Весь процесс коррозионного повреждения подразделялся на пять этапов, а затем проводился анализ потенциала коррозии. Для конкретных пяти этапов выбираются типичные сигналы для выполнения анализа в частотной области. Из анализа спектрограммы на рис. 7 видно, что частотное распределение до разрыва пассивной пленки стального стержня примерно такое же, а энерговыделение на этом этапе невелико. По мере развития коррозии существенно изменяются как частотный спектр, так и энергия. В данном исследовании механизмы акустической эмиссии разделены на пять типов, а именно: выделение пузырьков водорода, разрыв пассивной пленки, растрескивание матрицы, проскальзывание на границе раздела волокно—матрица и разрыв волокна. Согласно результатам соответствующих исследований, максимальная частота каждого механизма показана в табл. 6.

Из рис. 7 видно, что средняя максимальная частота на разных этапах различна. На ровной части кривой средняя максимальная частота находится в диапазоне от 125 до 150 кГц. В сочетании с типичным диапазоном пиковых частот источника акустической эмиссии (см. в табл. 6) выделение пузырьков водорода и разрыв пассивной пленки происходят одновременно друг с другом с высокой вероятностью. В случае малого содержания волокна общая максимальная частота ниже, что может быть связано с тем, что переходная зона на границе раздела между волокном и матрицей занимает меньший объем, а водороду и опасным ионам труднее перемещаться. В случае высокого содержания ПВС-волокна гладкий участок становится заметно длиннее. Это может быть связано с наличием волокон, которые выдерживают круговое растягивающее напряжение в матрице, так что трещины в матрице трудно распространяются, а распространение трещины будет производить сигнал акустической эмиссии с высокой максимальной частотой. Как только матрица трескается, это должно сопровождаться отслоением волокна, что будет давать сигнал акустической эмиссии с более высокой максимальной частотой. Из рис. 7 видно, что с увеличением содержания волокна максимальная частота сигнала акустической эмиссии также будет увеличиваться, когда в испытательном образце вот-вот появятся сквозные трещины. Это может быть объяснено растяжением и разрывом большого количества волокон. Кроме того, в случае высокого содержания волокна участок резкого подъема и последующий плавный участок кривой средней пиковой частоты также длиннее по сравнению со случаем среднего и низкого содержания волокон, что также вызвано тем, что большее количество волокон растягивается и рвется.
