ФУНКЦИОНИРОВАНИЕ ПРИРОДНЫХ  
И ПРИРОДНО-ТЕХНИЧЕСКИХ СИСТЕМ

ГЕОЭКОЛОГИЧЕСКИЕ ПРОБЛЕМЫ БЛАГОУСТРОЙСТВА  
ИСТОРИЧЕСКИХ ГОРОДОВ И ЗАДАЧИ СОХРАННОСТИ  
ИСТОРИКО-ГРАДОСТРОИТЕЛЬНОГО НАСЛЕДИЯ

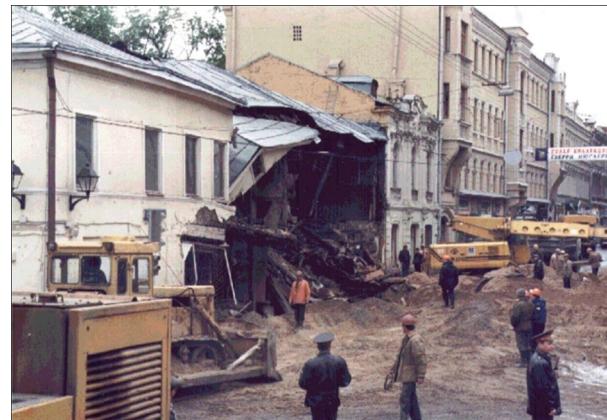
Рис. 1. Разрушение здания, вызванное провалом, образовавшимся в результате выноса водонасыщенных несвязанных пород в подземную горную выработку (Москва, 1998). Фото В.П. Хоменко [14].

Другим наиболее распространенным геологическим процессом, связанным с водоотведением (водопонижением) на благоустраиваемых исторических территориях, является суффозия. Развитие этого процесса, согласно исследованиям В.П. Хоменко [14], может проявляться в виде открытой суффозии, когда минеральное вещество выносится из толщи горных пород на поверхность, так и закрытой, когда переносимые частицы грунта накапливаются в другой части толщи горных пород. Протекание такого процесса может выражаться в виде понижений на земной поверхности, а в отдельных случаях, как это показано на рис. 1, может приводить к провальным явлениям.

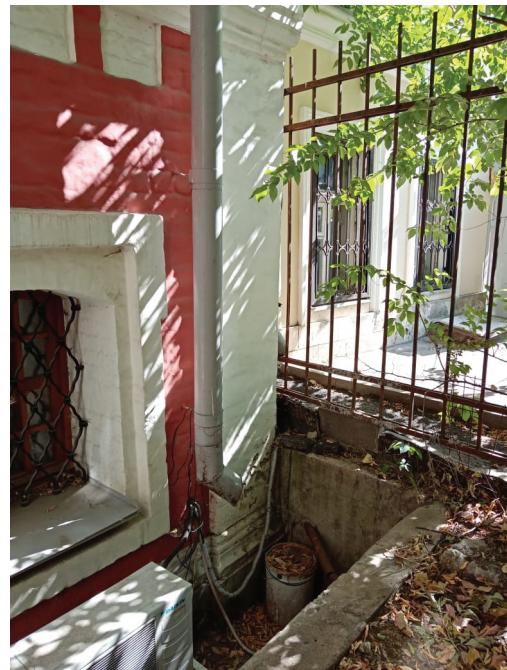
**Рис. 2.** Организация рельефа при реставрации Палат XVII в. и восстановлении исторических отметок главного фасада. Отмечаются нарушение водостоков, замокание стен, образование трещин на фасаде.

ОКН – Палаты XVII в. на ул. Пятницкая, д. 17 (примыкают к комплексу зданий “Мосгорнаследия”) – одно из старейших зданий в Замоскворечье. При реставрации для восстановления исторических отметок части главного фасада, выходящего на озелененную территорию, в полосе до 1 м было проведено снятие культурного слоя на глубину до 0.8 м с формированием узкой террасы, ограниченной подпорной стенкой. При неудовлетворительном решении водостока и дренажа с кровли здания и прилегающей территории к выемке, такое решение спровоцировало замокание стены, развитие трещин на фасаде, подтопление подвалов (рис. 2).

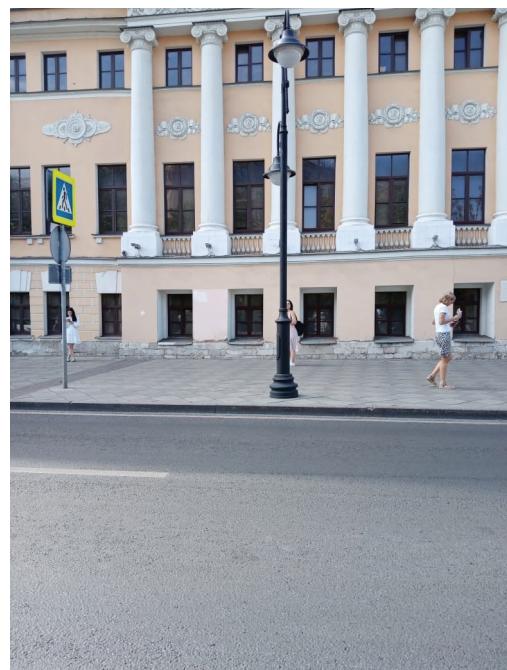
**Рис. 3.** Фотофиксация проблемных ситуаций, связанных с благоустройством прилегающих территорий отреставрированной Городской усадьбы конца XVIII – начала XIX вв. Водостоки, трещины на фасадах (ОКН, Пятницкая, 18).

ния застраивались в конце XVIII – начале XIX вв. (архитектор О. Бове). Фотоснимок влад. 18, представленный на рис. 3, показывает быстрое проявление “результатов современного благоустройства” прилегающих территорий на недавно отреставрированном главном фасаде здания, дворовых фасадах и оштукатуренном ограждении двора. Обследования зафиксировали недостатки вертикальной планировки, полное отсутствие фильтрующих поверхностей во дворе, недостаточную проработанность и некачественную работу водостока. Результатом являются “замокание” конструкций цоколей и разрушения отделки фасадов.

На состояние главного фасада влад. 18 и оштукатуренного ограждения двора, а также цоколей и фасадов строений, расположенных во влад. 19, значительно повлияла “реконструкция” тротуаров Пятницкой улицы и площади у входа станции метро Новокузнецкая, которая в настоящее время полностью замощена за счет исключения озелененных участков и установки деревьев в контейнерах. При натурных обследованиях на ул. Пятницкой установлены и недостаточность уклонов, и неудовлетворительное состояние водосточных систем.

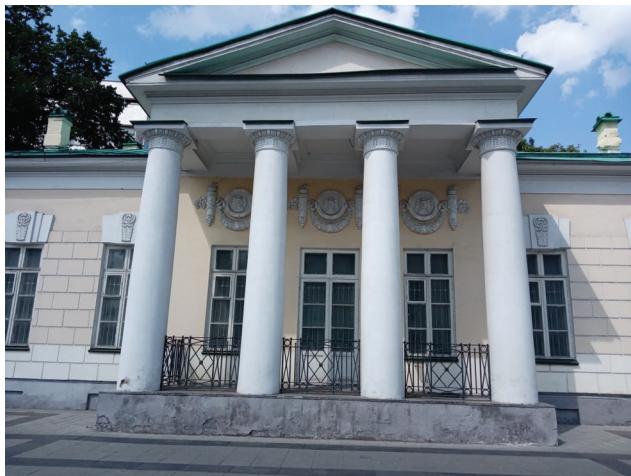
**Рис. 4.** Фотофиксация разрушений и трещин на главном фасаде "Дома Протковой" (начало XIX в.) и оштукатуренного исторического ограждения Филатовской больницы (Садово-Кудринская ул., 15).

ОКН – “Дом Протковой” (начало XIX в., архитектор О. Бове), расположен на Садово-Кудринской улице, д. 15 (территория детской Филатовской больницы). Мощение тротуара в 2016 г., выполненное при реконструкции Садового кольца без необходимых уклонов и на сухую смесь (недопустимый способ по Е.М. Пашкину [12]), привело к “замоканию” стен главного фасада, ускоренному разрушению цоколя и многочисленным трещинам на фасаде и портике здания. Аналогичные дефекты видны также на кирпичном оштукатуренном ограждении и воротах, призывающих к зданию (рис. 4).

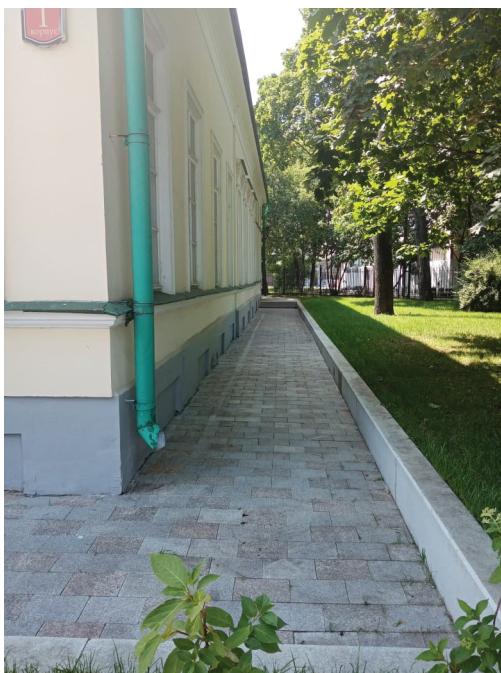
**Рис. 5.** Фотофиксация дворовых фасадов и территорий, прилегающих к "Дому Протковой" (ОКН – Садово-Кудринская, 15). Водостоки. Трещины на фасадах.

проекте благоустройства ситуация с водоотведением не улучшилась, а напротив, ухудшилась (рис. 5). Как показало обследование, состояние цоколя и дворовых фасадов ухудшилось (осмотреть внутренние помещения не представилось возможности).

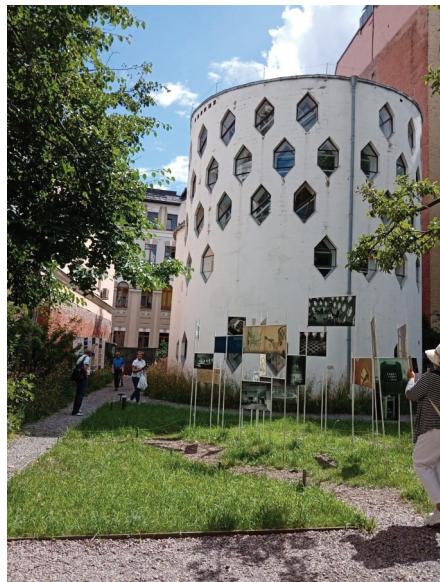
**Рис. 6.** Дом архитектора К. Мельникова. Современное благоустройство территории (Кривоарбатский пер., 10).

Безусловно, положительным примером проведенной реставрации некогда проблемного ОКН, ранее разрушавшегося под влиянием техногенных факторов (и прежде всего подтопления), может быть известный дом архитектора К. Мельникова в Кривоарбатском переулке (начало XX в.). При его реставрации была благоустроена прилегающая территория, причем практически не применялись твердые покрытия. Использовались в основном фильтрующие (гравий, гранитные высыпки); сделали много газонов и цветников, которые буквально примыкают к зданию. Доля газонов и цветников в балансе территории — более половины площади участка. На территории установили скважину с оборудованием для гидрогеологического мониторинга на период эксплуатации, это означает, что на этапе изысканий проводились детальные исследования, и составлялись прогнозы изменения уровня подземных вод при планируемой реставрации и благоустройстве (рис. 6).

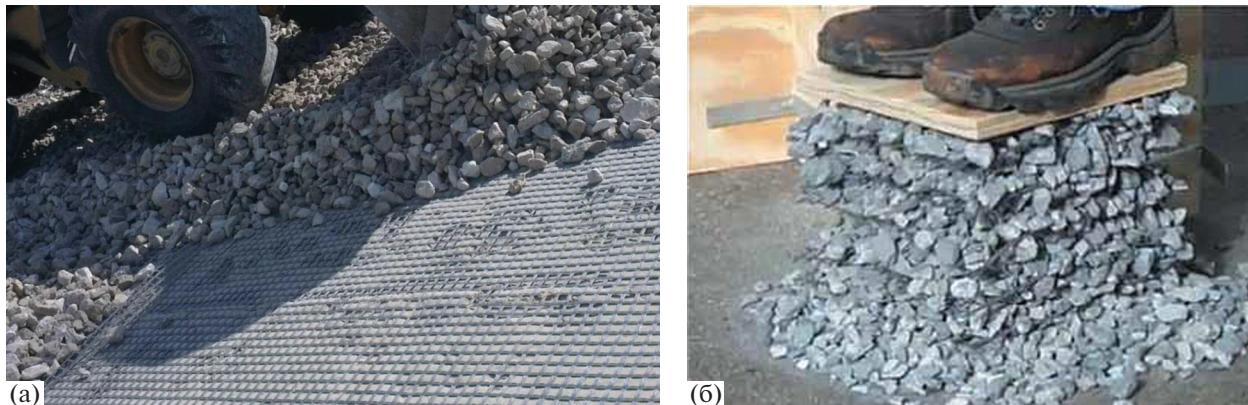
**Рис. 7.** Общий вид георешетки в конструкции (а) и эффект армирования дисперсных несвязных грунтов георешетками (б).

Рассмотрим применение армирующих прослоек в виде георешеток (рис. 7), скриншоты из видеоролика с сайта <http://retainingwallexpert.com>.

Данный вид геоматериала работает, как армирующий элемент в пределах грунтовой толщи или в комбинации с зернистым материалом, благодаря чему создается композитная структура с улучшенными характеристиками прочности и деформативности по сравнению с исходным неармированным грунтовым или монолитным массивом. При армировании георешетки воспринимают на себя напряжения растяжения, а грунт – напряжение сжатия.

Такую особенность можно проиллюстрировать изображением, представленным на рис. 7б. Наглядно видно, что куб армированного щебня представляет собой подобие связного грунта, способного выдерживать прикладываемые к нему нагрузки, сохраняя вертикальность граней. Таким образом, послойно помещенные в грунт горизонтальные армирующие элементы будут препятствовать боковой деформации благодаря возникновению сил трения между ними и грунтом, что соответствует состоянию всестороннего сжатия. Разрушение может произойти только в случае превышения прочности щебня или армоматериалов.
