ВРЕМЕННЫЕ И ПРОСТРАНСТВЕННЫЕ ЗАКОНОМЕРНОСТИ
ПРОЯВЛЕНИЙ КРИОГЕННЫХ ПРОЦЕССОВ ПРИ ЭКСПЛУАТАЦИИ
ЖЕЛЕЗНЫХ ДОРОГ В ЮЖНОЙ ЧАСТИ БОЛЬШЕЗЕМЕЛЬСКОЙ ТУНДРЫ
В УСЛОВИЯХ ИЗМЕНЯЮЩЕГОСЯ КЛИМАТА

В результате мониторинговых наблюдений установлено, что повторяемость просадок на разных участках насыпи Северной железной дороги на перегоне Песец-Хановей в разные годы сопряжена с разными инженерно-геологическими условиями и ведущими криогенными процессами. Для выработки стратегии инженерной защиты трассе железной дороги требуется проведение специально-го геокриологического районирования территории, прилегающей к ней. Предложены критерии ранжирования участков с просадками насыпи по степени их опасности, которые разделены по пространственному и временному признакам. Выявлено, что долговременные изменения климата приводят к фоновому изменению геокриологических условий (прежде всего температурного режима горных пород), а экстремальные климатические события и переменные техногенные нагрузки вызывают активизацию или затухание криогенных процессов.

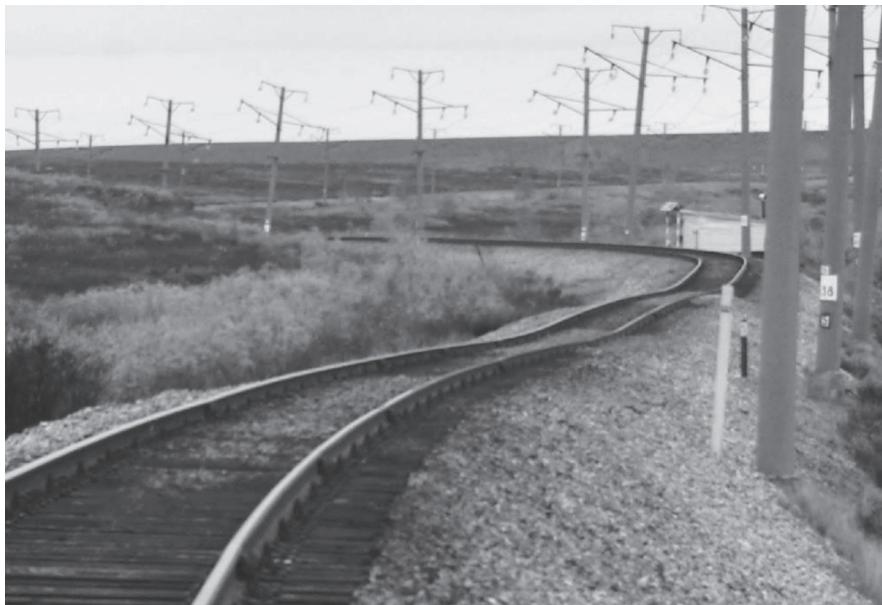
Первый тип: сопряженные малоамплитудные пучины и просадки, образующие “волнистость” пути с вертикальными амплитудами до 0.3 м и длиной волны 50–150 м. Они могут быть следствием инъекционного и миграционного морозного пучения при промерзании обводненных пород в несквозных таликах и ваннах глубокого оттаивания, образовавшихся в основании земля-

Рис. 1. Серия малоамплитудных просадок первого типа, сформировавшихся предположительно в результате неравномерного оттаивания льдистых грунтов (2022 г.).

ного полотна. Также сопряженные волнообразные просадки земляного полотна могут быть связаны с оттаиванием маломощных полигонально-жильных льдов в пределах мерзлых блоков-бугров (рис. 1).

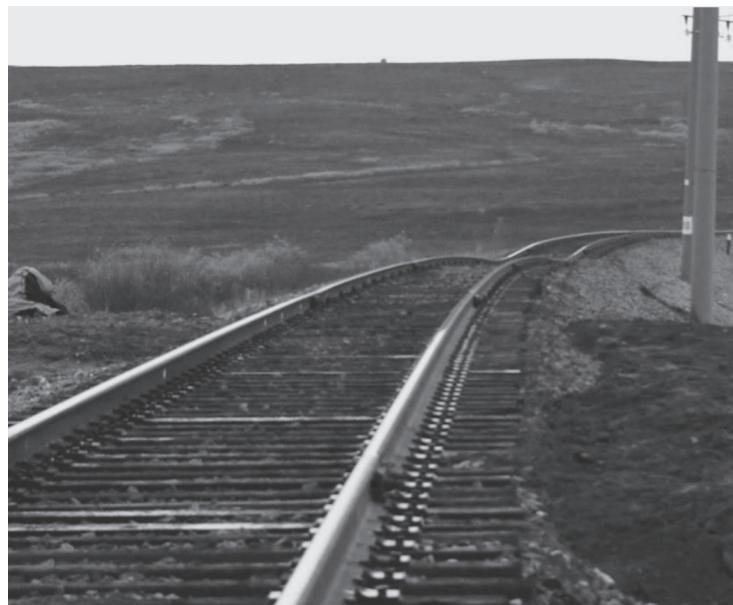
Рис. 2. Высокоамплитудная просадка второго типа, сформировавшаяся предположительно в результате оттаивания льдистых грунтов на границе блока-бугра (2022 г.).

Второй тип: единичные крупные просадки земляного полотна, которые образовались в результате оттаивания льдистых грунтов. Их глуби-

на составляет 0.2–1.0 м при протяженности вдоль пути от 30 до 300 м и более (рис. 2).

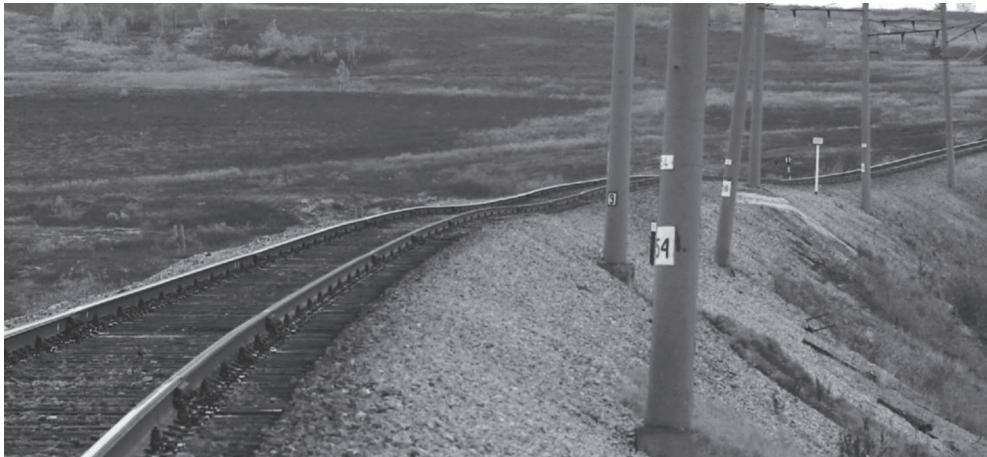
Третий тип: единичные крупные просадки земляного полотна на талых участках, которые образовались в результате объемных деформаций ранее оттаявших грунтов. Их глубина составляет 0.2–1.0 м при протяженности вдоль пути от 30 до 300 м и более (рис. 3).

Рис. 3. Высокоамплитудная протяженная просадка третьего типа (на заднем плане), сформировавшаяся по высокой насыпи на пересечении железной дороги с водотоком над таликовой зоной; на переднем плане – малоамплитудная просадка первого типа на участке примыкания насыпи к блоку-буугру (2022 г.).

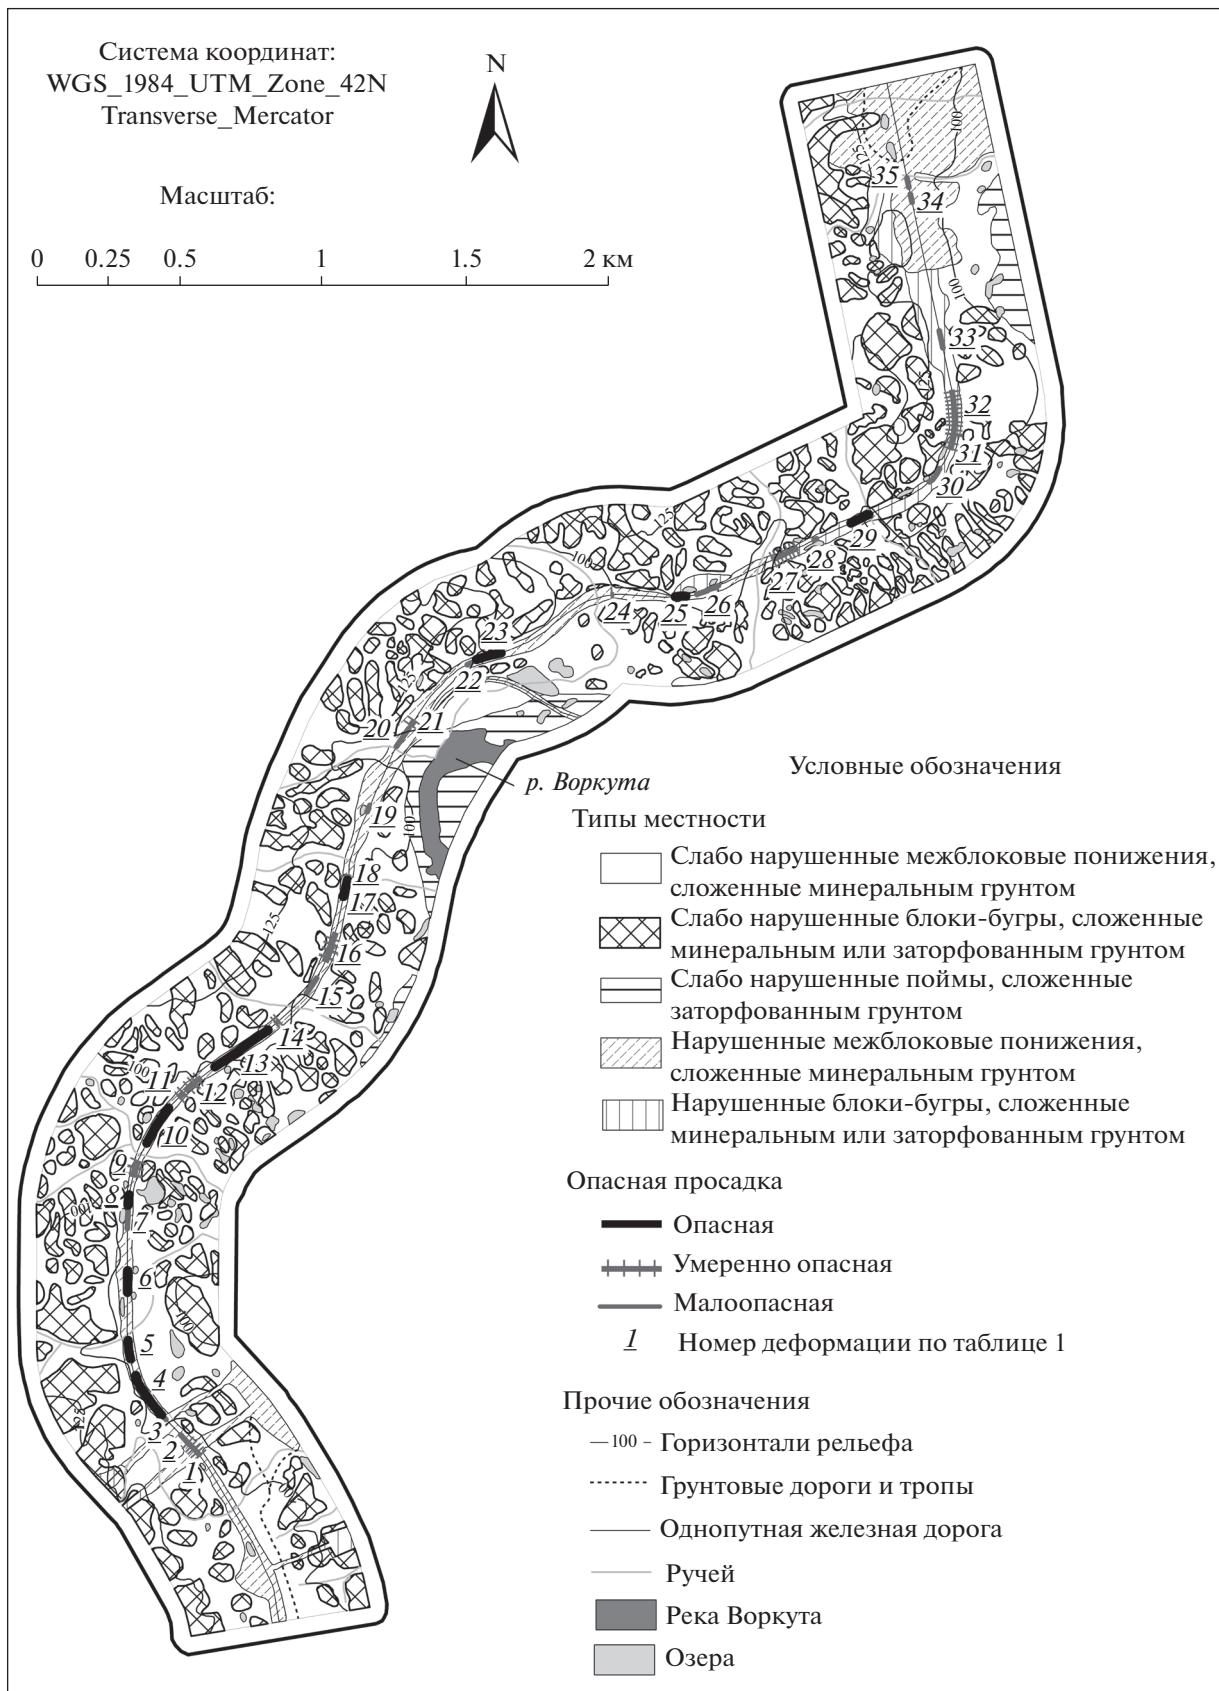
Приведенная на рис. 4 карта-схема геокриологических опасностей участка Северной железной дороги составлена с учетом обновления предыдущих вариантов районирования и позволяет сопоставить характеристики нарушений насыпи железнодорожного пути с условиями развития криогенных процессов по времени [2].

Оцениваемый участок земляного полотна на карте помечался специальным знаком – “опасные” (аналог красного светофора), если просадка повторялась многократно при примыкании к участкам насыпи с заведомо неблагоприятными условиями. Вторым специальным знаком – “умеренно опасные” (аналог оранжевого светофора), – помечались просадки 2022 г. при примыкании к участкам насыпи с заведомо неблагоприятными условиями. Третьим специальным знаком – “малоопасные” (аналог желтого светофора), – помечались исторические просадки, произошедшие ранее 2022 г.

Рис. 4. Карта-схема опасности просадок участка Северной железной дороги (составители А.А. Горбунова, Г.З. Зарипова, В.Н. Манский, В.С. Исаев, Д.О. Сергеев).

Оцениваемый участок земляного полотна на карте помечался специальным знаком “опасные” (аналог красного светофора), если глубина или протяженность росла со временем или если глубина была больше 0.5 м при протяженности меньше 100 м. Если величины просадок оказывались меньше, то оцениваемый участок помечался вторым специальным знаком – “умеренно опасные” (аналог оранжевого светофора). Если каких-либо геометрических данных не указано, то оцениваемый участок помечался третьим специальным
