## ФУНКЦИОНИРОВАНИЕ ПРИРОДНЫХ И ПРИРОДНО-ТЕХНИЧЕСКИХ СИСТЕМ

### ДЕФОРМАЦИИ ЗДАНИЙ НА ЗАСОЛЕННЫХ МЕРЗЛЫХ ГРУНТАХ В ПОСЕЛКЕ АМДЕРМА ВСЛЕДСТВИЕ КЛИМАТИЧЕСКИХ ИЗМЕНЕНИЙ

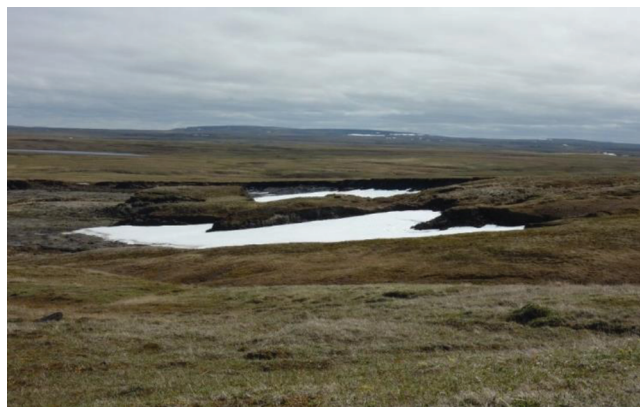
**Рис. 2.** Термоцирк в 5 км на юго-восток от пос. Амдерма (фото Ю.В. Черняк, 2021).

Примером динамики мерзлотных условий являются образование и развитие современных термоцирков [7, 11] (рис. 2).

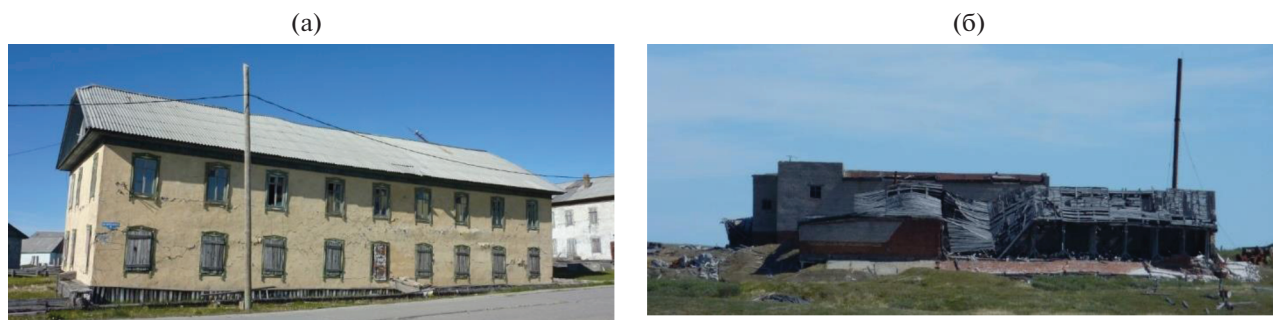
**Рис. 3.** Деревянное жилое здание (а) и жилое здание военных строителей (б) в поселке Амдерма (фото Ю.В. Черняк, 2021).

В качестве примера неравномерных деформаций и осадки более 1 м среди деревянных сооружений приведем фото одного из жилых зданий (в настоящее время не используется) (рис. 3а). Неравномерные деформации привели к обрушению центральной части деревянного здания (рис. 3б). Неравномерные деформации и осадки более 1 м также привели к частичному или полному разрушению каменных зданий (рис. 4а–в). Примером неравномерных деформаций более 0.5 м среди зданий из легких конструкций является детский сад (рис. 4г).

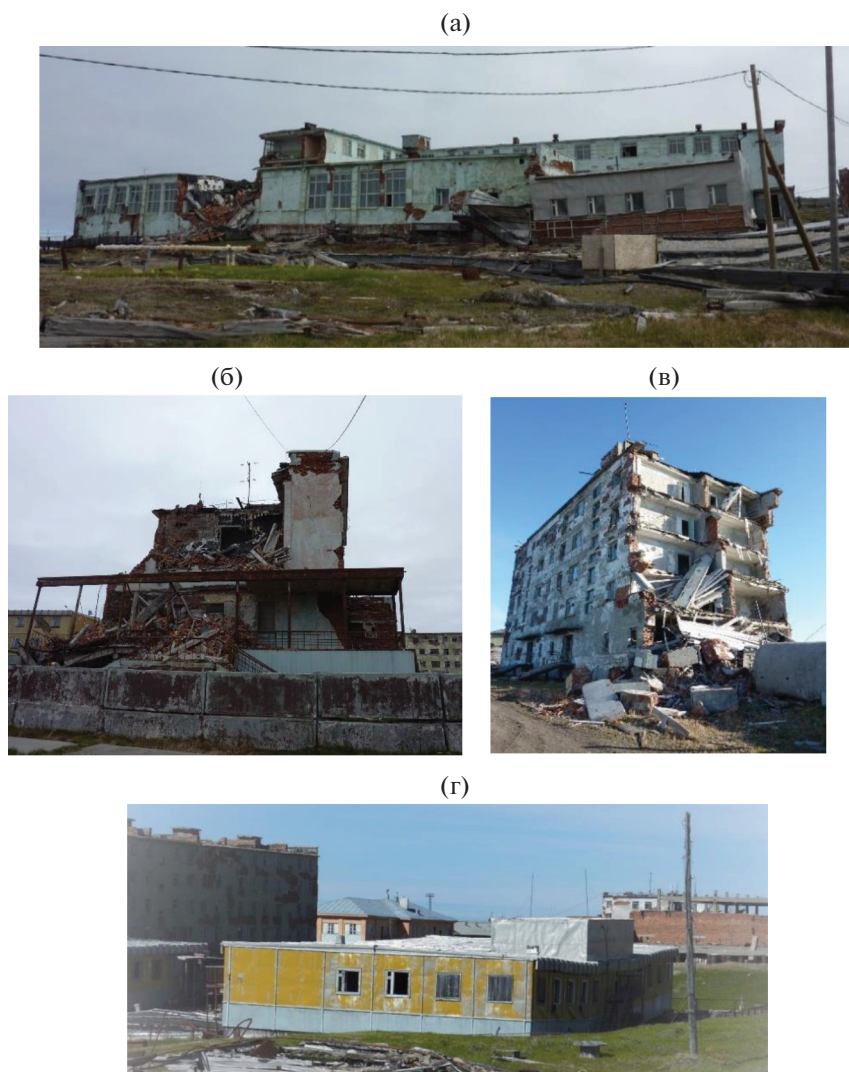
**Рис. 4.** Школа (а), дом офицеров (б), жилое 5-этажное здание (в) и детский сад “Арктик Строй” в пос. Амдерма (г) (фото Ю.В. Черняк, 2021).

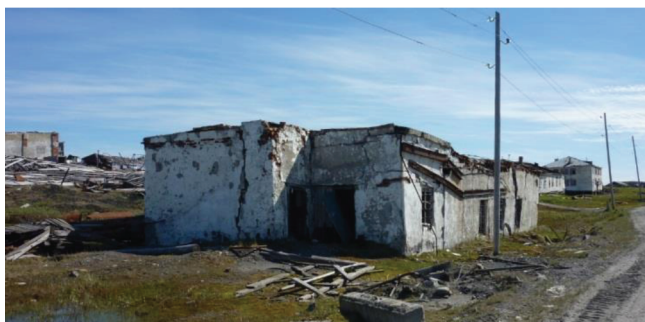
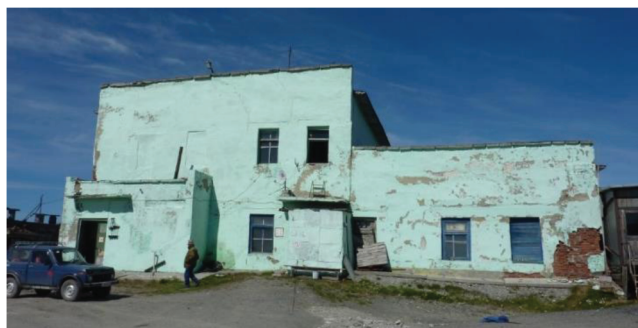
**Рис. 5.** Котельная военных строителей (а) и центральная котельная (б) в поселке Амдерма (фото Ю.В. Черняк, 2021).

К тепловыделяющим объектам были отнесены котельные и бани (всего 20 объектов). Из них не деформировано только 8. Таким образом, большая часть тепловыделяющих сооружений испытывает недопустимые и неравномерные деформации, 3 котельные разрушены. В настоящее время используются 2 котельные. По II принципу были построены 3 здания, из них: военная котельная — не деформирована, в настоящее время не используется; котельная военных строителей — недопустимые деформации, осадка более 1.5 м, в настоящее время не используется (рис. 5а); центральная котельная — допустимые деформации, в настоящее время используется. Отмечается, что за последний год на центральной котельной образовались трещины, рядом с котельной на расстоянии

примерно 1 м от здания наблюдается просадка грунта рис. 5б). Тип фундамента центральной котельной — плита, основание — скальные грунты.

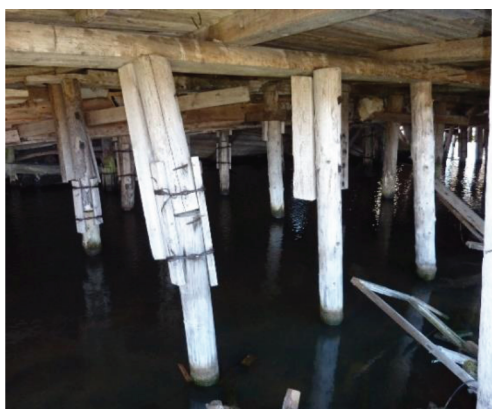
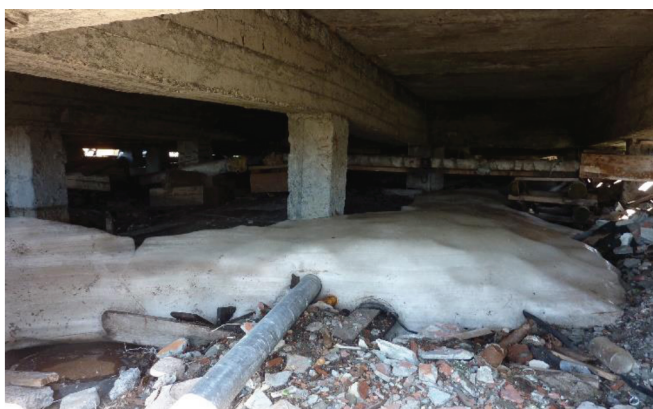
**Рис. 6.** Наличие воды (льда) в подполье каменного здания (фото Ю.В. Черняк, 2021).

- засоленность грунтов,
- утечки воды в подполье или перераспределение поверхностного стока рядом со зданием (рис. 6),
- термокарст на территории застройки (рис. 5б, 7),
- крип,
- повышение температуры в результате климатических изменений или ползучесть грунтов основания.

Утечки воды в подполье или перераспределение поверхностного стока рядом со зданием вызывают повышение температуры грунтов основания. При изменении температуры грунта, оказывающей влияние на строение и свойства гидратных пленок глинистых частиц, происходит изменение прочности дисперсного глинистого грунта [4, 5].

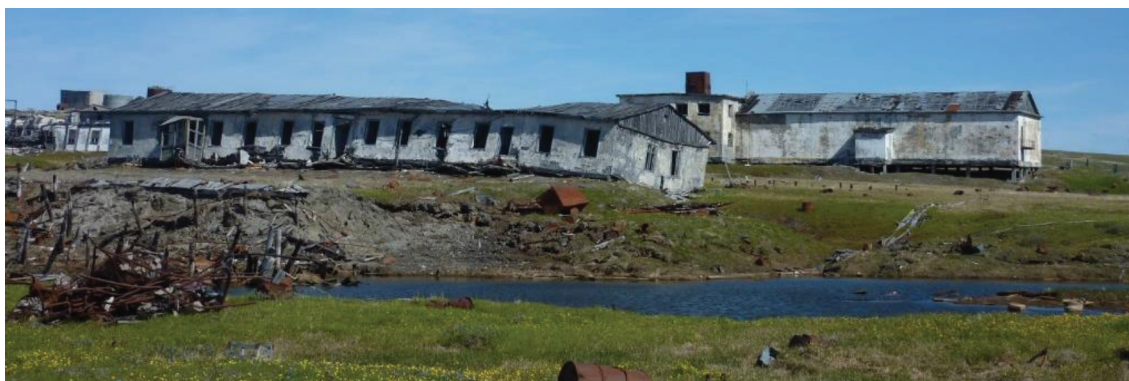
**Рис. 7.** Развитие термокарста вблизи здания в поселке Амдерма (фото Ю.В. Черняк, 2021).

Термокарст вблизи инженерного сооружения связан с наличием подземных льдов и/или льдистых грунтов. Увеличение глубины сезонного оттаивания в результате климатических или техногенных факторов приводит к протаиванию подземных льдов и льдистых грунтов и ведет к изменению рельефа территории строительства.

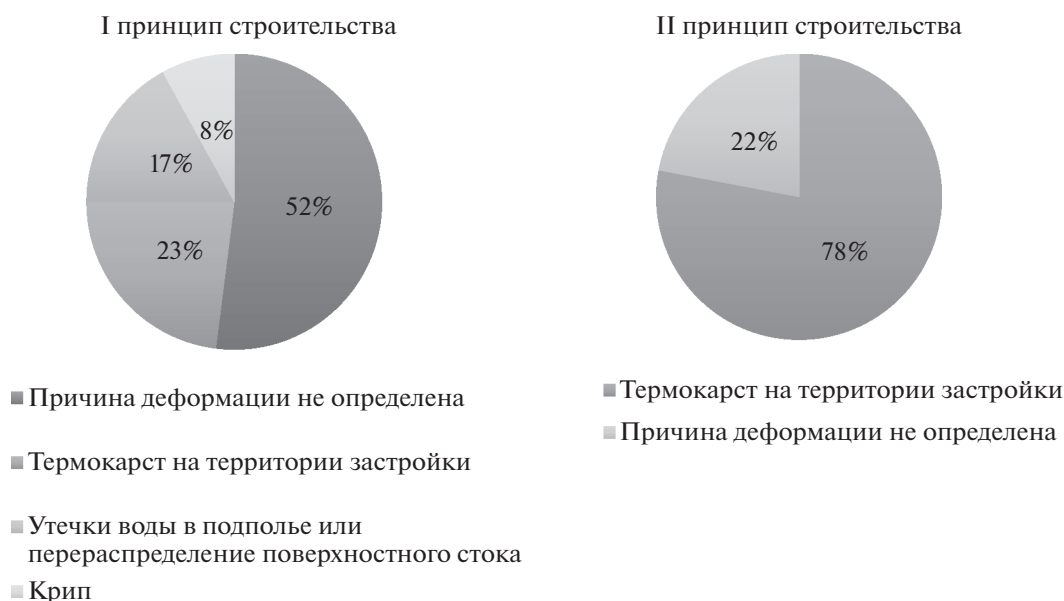
**Рис. 8.** Сопоставление статистик наблюдаемых недопустимых деформаций с визуальными признаками нарушения условий теплообмена через поверхность в зависимости от принципа строительства.

На рис. 8 представлено сопоставление статистик наблюдаемых недопустимых деформаций с визуальными признаками нарушения условий теплообмена через поверхность в зависимости от принципа строительства. Инженерные сооруже-

ния, для которых фактор деформации визуально не определяется, вероятно, испытывают деформации в результате неучета засоленности грунтов основания при проектировании и строительстве, повышения температуры в результате климатических изменений или ползучести грунтов основания.
