ОСОБЕННОСТИ ТЕПЛОВОГО НЕРАЗРУШАЮЩЕГО КОНТРОЛЯ УДАРНЫХ ПОВРЕЖДЕНИЙ ИЗДЕЛИЙ ИЗ ПОЛИМЕРНЫХ КОМПОЗИЦИОННЫХ МАТЕРИАЛОВ

© 2020 г. С.Л. Чернышев¹, М.Ч. Зиченков¹, В.И. Голован¹, А.М. Зайцев¹, Е.А. Казьмин¹, И.Е. Ковалев¹, А.Б. Корнилов^{1,*}, Г.А. Корнилов¹, А.В. Смотров¹, А.А. Чернявский¹, А.О. Шустров¹

¹Федеральное государственное унитарное предприятие «Центральный аэрогидродинамический институт им. проф. Н.Е. Жуковского», Россия 140180 Московская обл., г. Жуковский, 1 ^{*}E-mail: andrey.kornilov@tsagi.ru

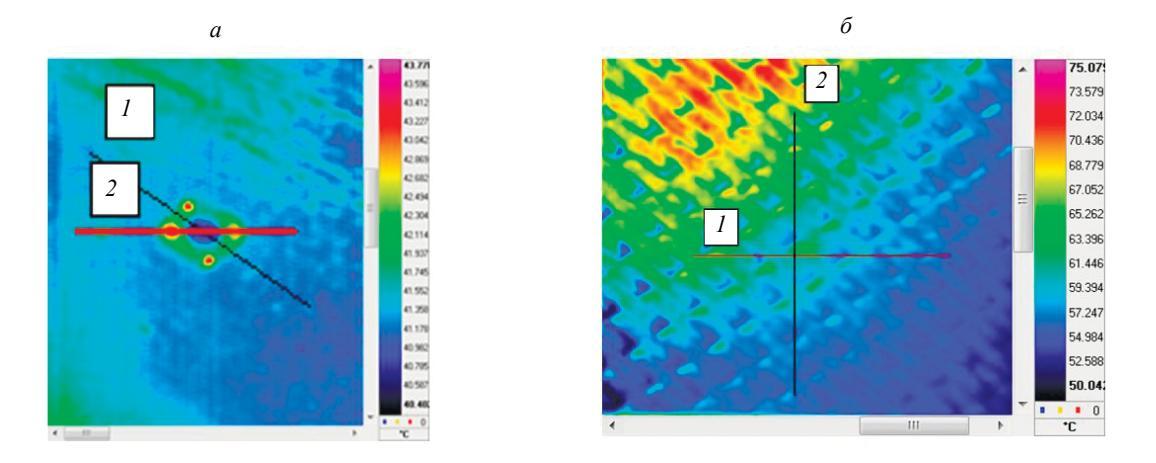
Рис. 1. Термограммы ударных повреждений элементарных образцов материалов (*W* = 20 Дж): *а* — стеклопластик; *б* — углепластик, при включенном источнике теплового нагружения.

При применении одностороннего метода теплового контроля материала, когда источник теплового нагружения и тепловизор находились с одной его стороны, было установлено, что ударные повреждения на термограмме образца стеклопластика уверенно проявлялись уже на начальной стадии нагрева при включенном ИТН (рис. 1*a*). Изображение дефекта приобретало положительный температурный сигнал, который, как показал дальнейший анализ, имел значительную случайную составляющую за счет бликов отраженного излучения в зависимости от взаимного расположения источника теплового нагружения и тепловизора. Это также обусловлено тем, что

отраженное излучение ИТН от деформированной в результате удара поверхности стеклопластика зависит не только от геометрии поверхности повреждения, но и от присущих стеклопластику отражательных свойств направленного характера.

Случайность характера температурного сигнала подтверждается формой так называемых термопрофилограмм, проходящих через дефект в различных направлениях (см. рис. 1*a*). Например, термопрофилограмма в направлении 2 в отличие от направления *I* проходит через ярко выраженные оптические блики, приводящие к значительному температурному сигналу. В то же время на стадии охлаждения образца стеклопластика после нагрева, происходящего при отключении ИТН с перекрытием его потока излучения, температурный сигнал дефекта становился стабильно отрицательным (рис. 2*a*). Это связано как с исчезновением отраженного излучения источника теплового нагружения, так и с рядом других феноменов, включая частичную прозрачность стеклопластика, изменение локального теплового сопротивления и возможную инверсию сигнала в центре ударного повреждения стеклопластика. Величина температурного сигнала при этом составляла $\Delta t \approx -0,5$ °C, что вполне достаточно для уверенного обнаружения повреждений тепловизором.

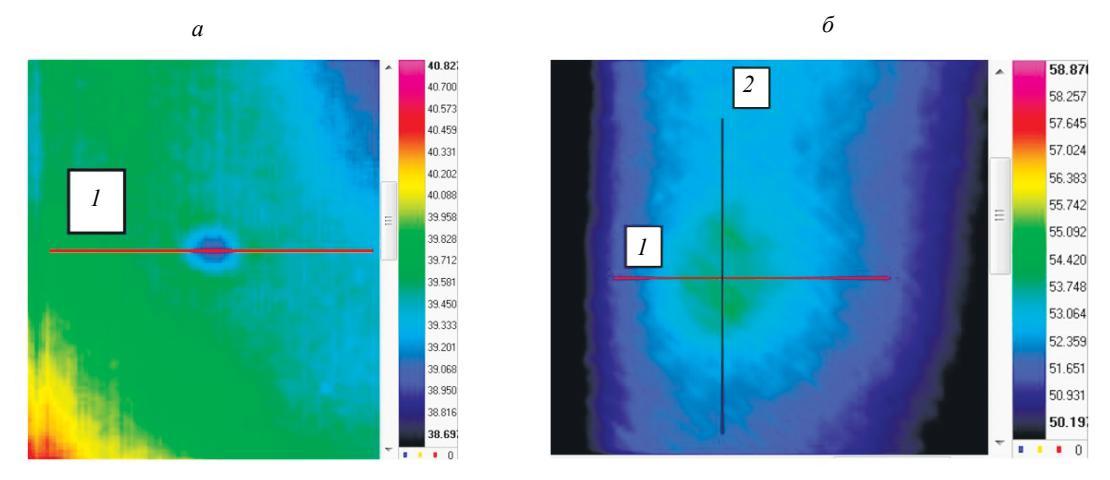
Рис. 2. Термограммы ударных повреждений элементарных образцов материалов (*W* = 20 Дж): *а* — стеклопластик; *б* — углепластик, на стадии охлаждения после нагрева при выключенном источнике теплового нагружения.

На образцах углепластика без ЛКП в отличие от стеклопластика, как показали испытания, ударные повреждения при включенном ИТН практически не были обнаружены из-за сильного влияния диффузно-отраженного излучения от оптически неоднородной поверхности переплетающихся волокон и связующего вещества образца (рис.16). Однако они уверенно диагностированы на стадии охлаждения образца после нагрева при отключенном ИТН и перекрытии потока излучения (рис. 26). При этом температурный сигнал дефекта был положительным, что объясняется увеличением локального теплового сопротивления углепластика в области дефекта по сравнению с бездефектной областью. Величина температурного сигнала составляла $\Delta t = 1,5 - 2,0$ °C.

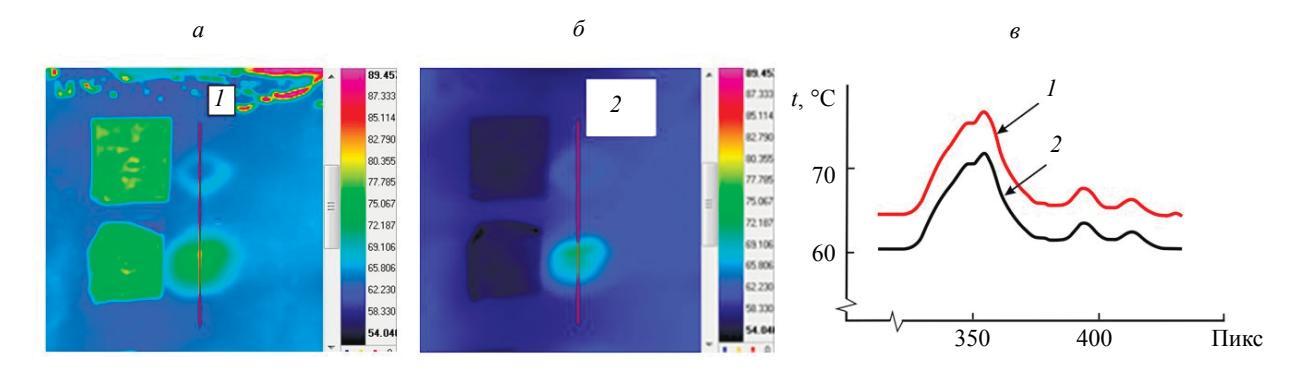
Рис. 3. Термограммы и термопрофилограммы двух ударных повреждений углепластика с ЛКП: *а* — термограмма при включенном ИТН; *б* — термограмма при выключенном ИТН; *в* — термопрофилограммы.

В этой серии экспериментов были проведены испытания образцов углепластика с ЛКП как при включенном, так и выключенном после нагрева ИТН, поскольку выше было показано, что дефект в углепластике без ЛКП не обнаруживался при нагреве и уверенно диагностировался при охлаждении. Подтверждающим фактором режима работы ИТН по термограммам выступала яркость бумажных стикеров, расположенных левее от двух ударных повреждений с энергией удара W = 10 и 20 Дж. Видно, что их яркость имела существенно большую величину за счет отраженного излучения включенного ИТН (рис. 3*a*) и уменьшалась при выключении ИТН (рис. 3*б*).

Полученные результаты теплового контроля образцов углепластика с ЛКП приведены на рис. 3, где показаны их термограммы при включенном (*a*) и выключенном (*б*) ИТН. Видно, что наличие ЛКП кардинально меняет процедуру обнаружения дефекта, поскольку в этом случае температурный сигнал дефекта стабильно проявляется как при нагреве, так и при охлаждении образца. При этом термопрофилограммы в области дефекта имели ярко выраженные максимумы, температурный сигнал каждого дефекта был примерно одинаков в конце нагрева и начале охлаждения, а значения температуры образца при включенном ИТН были на ~5°С выше, чем при выключенном (рис. 3*в*).

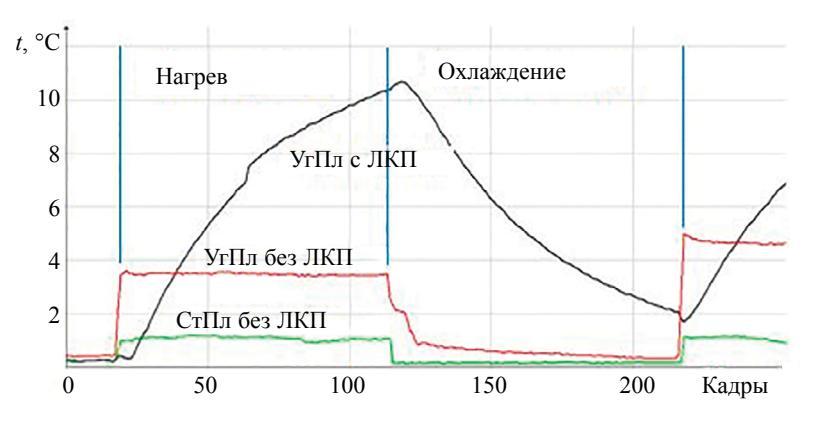
Рис. 4. Динамика изменения температурного сигнала ударных повреждений образцов при нагреве и охлаждении.

Динамика изменения температурного сигнала ударных повреждений различных образцов на стадиях нагрева и охлаждения после экранирования ИТН (рис. 4) показывает, что для стеклопластика и углепластика без ЛКП характерно ступенчатое изменение температурного сигнала при включении и выключении источника теплового нагружения, зависящее от величины отраженного излучения.

В то же время для образца углепластика с ЛКП установлено плавное увеличение температурного сигнала при нагреве и плавное уменьшение при охлаждении. Можно предположить, что у стеклопластика при наличии ЛКП температурный сигнал дефекта будет также плавно изменяться при включении и выключении ИТН (как у образца углепластика с ЛКП). Следовательно, наличие ЛКП на поверхности ПКМ принципиально влияет на картину полей яркости поверхности исследуемого образца и, соответственно, на процедуру активного теплового контроля.

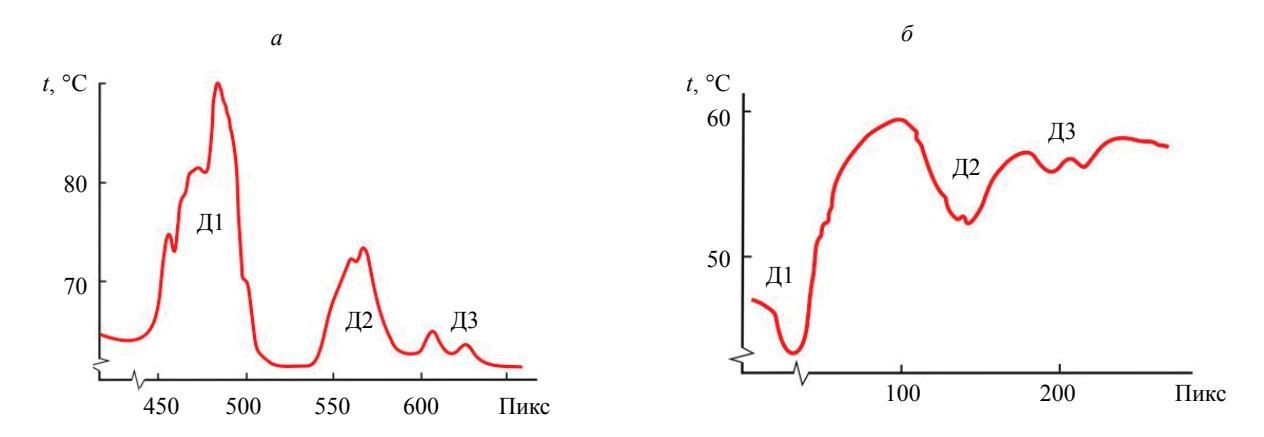
Рис. 5. Термопрофилограммы ударных повреждений углепластика с ЛКП при различных методах теплового контроля: *a* — односторонний метод; *б* — двухсторонний метод.

Для образца углепластика с ЛКП был апробирован также случай двухстороннего теплового контроля, когда источник теплового нагружения и тепловизор находились по разные стороны образца (рис. 56).

С практической точки зрения обнаружения ударных повреждений данный случай малоприменим при эксплуатации ЛА, но его сравнение с односторонним тепловым контролем позволило расширить понимание физических процессов обнаружения дефектов. Как показали результаты экспериментов, при двухстороннем контроле термопрофилограмма по отношению к профилю одностороннего контроля имела «обратный» характер (см. рис. 5a, δ). При этом локальные температурные минимумы при нагреве сзади соответствовали локальным максимумам при нагреве спереди, но с несколько меньшим температурным сигналом дефектов.

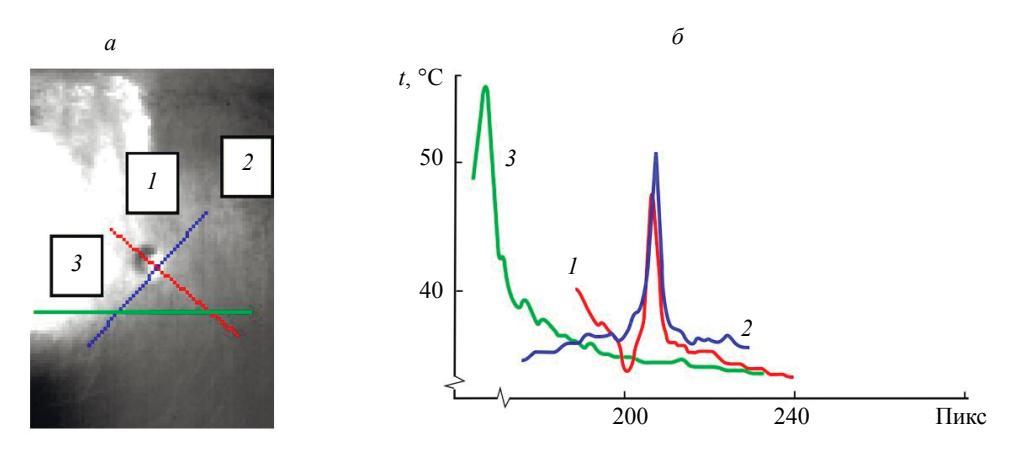
Рис. 6. Термограмма и термопрофилограммы панели №1 в области ударного повреждения Д5: *а* — увеличенная термограмма повреждения Д5 с линиями термопрофилограмм; *б* — термопрофилограммы через дефект (*1*, *2*) и вблизи дефекта (*3*).

На рис. 6*a*, δ соответственно представлены увеличенная термограмма одного из повреждений Д5 с энергией удара 15 Дж и три термопрофилограммы, причем две из них (*1* и 2) проходят через указанный дефект, а третья (3) через бездефектную зону вблизи данного повреждения. Видно, что одна часть данного дефекта в районе Pix = 200 на термограмме затенена и имела температуру (профиль *1*) меньше температуры окружающего фона (профиль *3*), а другая часть дефекта имела боль-

шую температуру (в районе пересечения профилей *l* и *2*) за счет зеркального блика. В левой части термограммы зафиксирован обширный зеркальный блик — пятно от облучающего ИТН (профиль *3*). При этом в зоне дефектов отмечен достаточно равномерный прогрев поверхности образца.

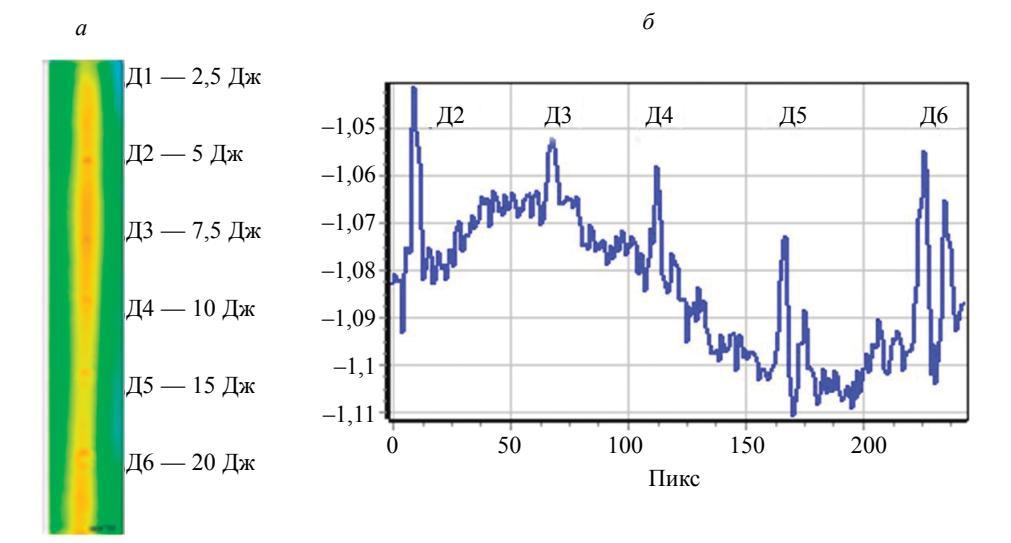
Рис. 7. Термограмма (*a*) и термопрофилограмма (*б*) панели № 1 с ударными повреждениями на стадии охлаждения по результатам дополнительной обработки программными средствами.

Одним из путей повышения эффективности обнаружения дефектов, как известно, является цифровая обработка термоизображений после испытаний с использованием специального программного обеспечения [1, 3]. Проведенная дополнительная обработка экспериментальных данных термографирования панели № 1 с применением преобразования Фурье позволила обнаружить еще два дефекта (Д2 и Д3) с энергией удара 5 и 7,5 Дж (рис. 7*a*, *б*). Трудность обнаружения слабых ударных повреждений, нанесенных по линии стрингера, объясняется малым расслоением углепластика в зоне удара и соответственно недостаточным для чувствительности тепловизора изменением теплопроводности дефекта по сравнению с бездефектной областью.

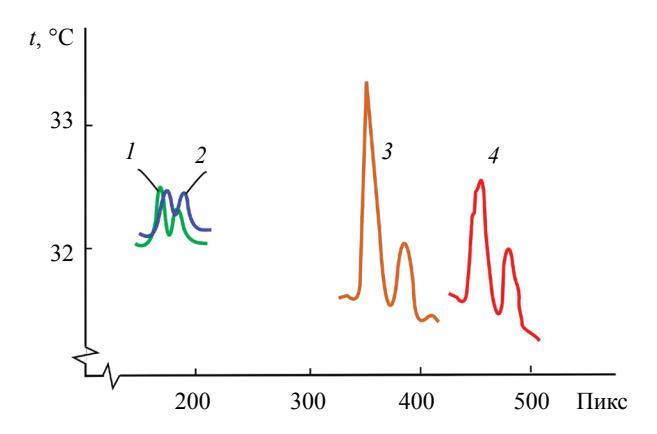
Рис. 8. Термопрофилограммы дефектов на матовом (1, 2) и глянцевом (3, 4) ЛКП при охлаждении панели № 2 после нагрева.

Так, через ~1 с после отключения ИТН (рис. 8) было установлено, что дефекты Д1 и Д2 (кривые 1, 2) с энергией удара 25 и 20 Дж на матовом ЛКП нагреты достаточно равномерно по периметру вмятины из-за диффузности свойств покрытия и выглядели на термограмме в виде однородного «кольца», а дефекты Д3 и Д4 (кривые 3, 4) с энергией удара 25 и 20 Дж на глянцевом ЛКП имели вид ярких точек в отдельных местах вмятин из-за их зеркальных свойств (см. рис. 8). При этом температурный сигнал дефектов от ударов 25 и 20 Дж на глянцевой поверхности (кривые 3, 4) существенно больше, чем от ударов энергией 25 и 20 Дж на матовой поверхности (кривые 1, 2) (см. рис. 8). Анализ показал, что это связано с различным характером поглощения энергии дефектами в процессе нагрева при включенном ИТН.

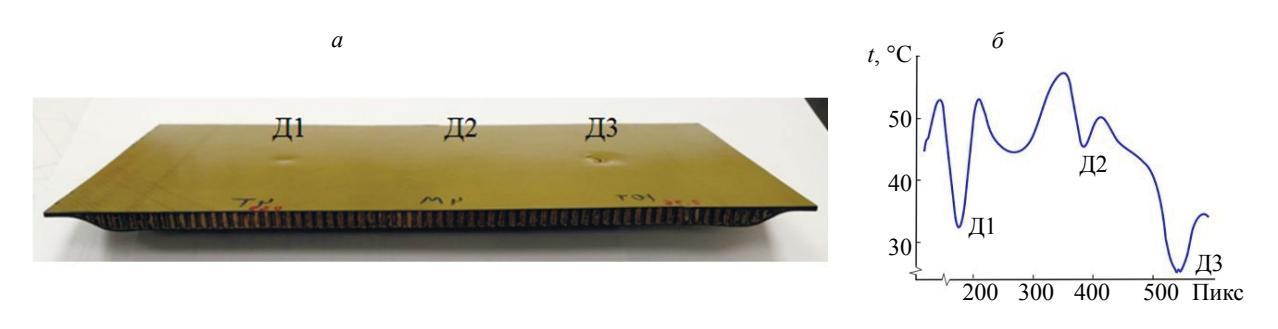
Рис. 9. Сэндвич-панель из углепластика с сотами: *а* — образец с ударными повреждениями; *б* — термопрофилограмма.

Сэндвич-панель из углепластика с сотами. На рис. 9*a* приведен внешний вид сэндвич-панели из углепластика с сотовым заполнением с ударными повреждениями: толщина панели — 11 мм, толщина обшивки — 1 мм. Следует отметить, что данный образец отнесен к КПО, поскольку основным его элементом, воспринимающий удар, является обшивка — внешняя поверхность конструкции сэндвич-панели, на которой ударные повреждения в определенной мере амортизируются внутренней структурой. При этом данный образец можно отнести как к КПО, так и к частям натурных авиационных изделий из ПКМ, поскольку он напрямую используется в конструкции летательных аппаратов.

В связи с этим был апробирован контактный нагрев образца по принципу «теплого одеяла», когда на исследуемую область конструкции в течение 3-10 с накладывалось нагретое до 50-70 °C тело, плотно прилегаемое к его поверхности, что позволило достаточно быстро прогреть объект испытаний. В этом случае, как показали результаты обработки тепловизионной съемки, оказалось возможным решить поставленную задачу обнаружения слабого дефекта. Следует отметить, что, хотя дефект Д2 визуально незаметен, так как удар W = 4 Дж производился на амортизирующей подкладке, он был отчетливо диагностирован по результатам анализа термограммы и термопрофилограммы (см. рис. 96) при данном виде нагрева.

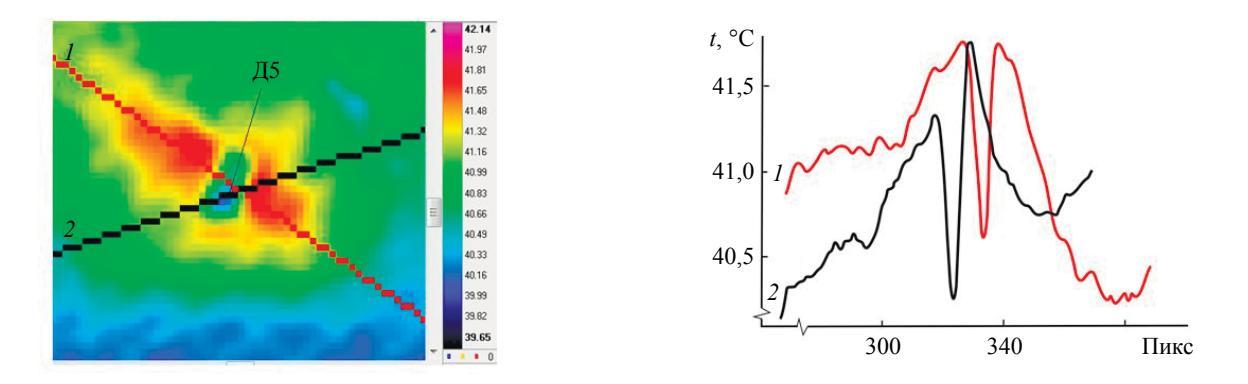
Рис. 10. Термограмма и термопрофилограммы ударного повреждения Д5 на панели внешнего композитного закрылка при выключении ИТН:

а — увеличенная термограмма в области дефекта Д5; б — термопрофилограммы в области дефекта Д5.

При выключении ИТН, как показали испытания, наблюдалось достаточно протяженное тепловое поле ударного повреждения Д5. При этом подсветки от ламп уже не было, о чем свидетельствовали «холодные» заклепки, а дефект выглядел в виде вытянутой «гряды» с провалом в центре (рис. 10*a*). Температурный сигнал различных участков ударного повреждения составлял $\Delta t = -1, 4... -1, 0$ °C (рис. 10*b*).

Зона дефекта достаточно быстро охлаждалась за счет наличия высокотеплопроводной молниезащитной сетки. Анализ процесса развития термограммы и термопрофилограммы дефекта № 5 после выключения ИТН в течение 10 с показал, что:

a) вначале имело место возникновение яркого отраженного блика (остаточного), который исчез на последующих кадрах, а зона нагрева области дефекта выглядела как узкий протяженный лепесток, который исчез через ~3 с;

б) в дальнейшем дефект имел вид небольшой «холодной» области с отрицательным температурным сигналом.

Выявленные особенности объясняются, по-видимому, тем, что металлическая молниезащитная сетка играет роль экрана и радиатора, уменьшающего и сглаживающего температурный сигнал дефекта при нагреве и охлаждении.
